Approfondimento degli impatti dei cambiamenti climatici sul patrimonio monumentale di Venezia.

Esiti della collaborazione tra Comune di Venezia e Università Iuav di Venezia

Prof. Francesco Trovò, Prof. Greta Bruschi, Enrico Gobbi

Programma sperimentale di interventi per l'adattamento ai cambiamenti climatici in ambito urbano (DD 117/2021) a valere su Fondi MASE.

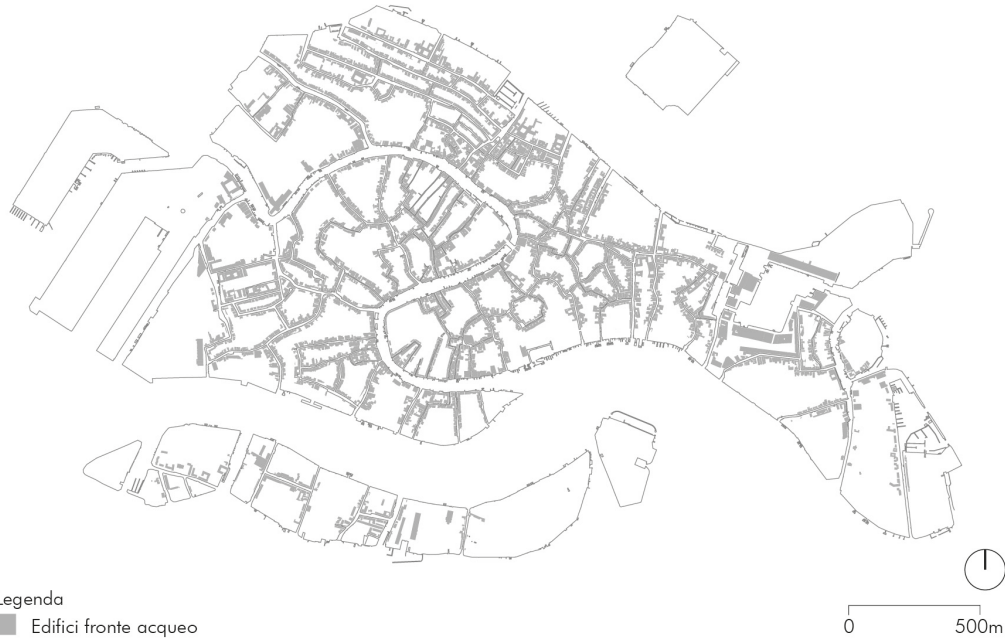
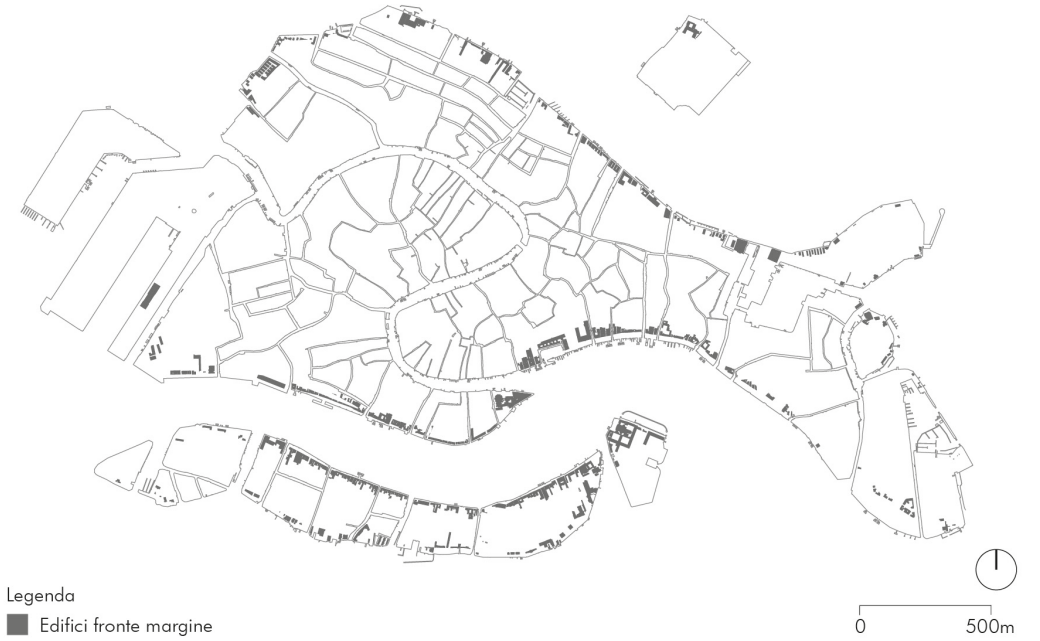
Suddivisione del costruito in aree macro urbane di esposizione

Edifici con affaccio acqueo

Edifici collocati a margine dell'edificato urbano

- Edificato esposto primariamente alla variazione delle maree e all'innalzamento marino
- Esposto a livello medio all'azione dei venti e dell'aereosol salino

- Edificato esposto in maniera consistente all'innalzamento marino
- Esposto ai venti forti e aereosol salino

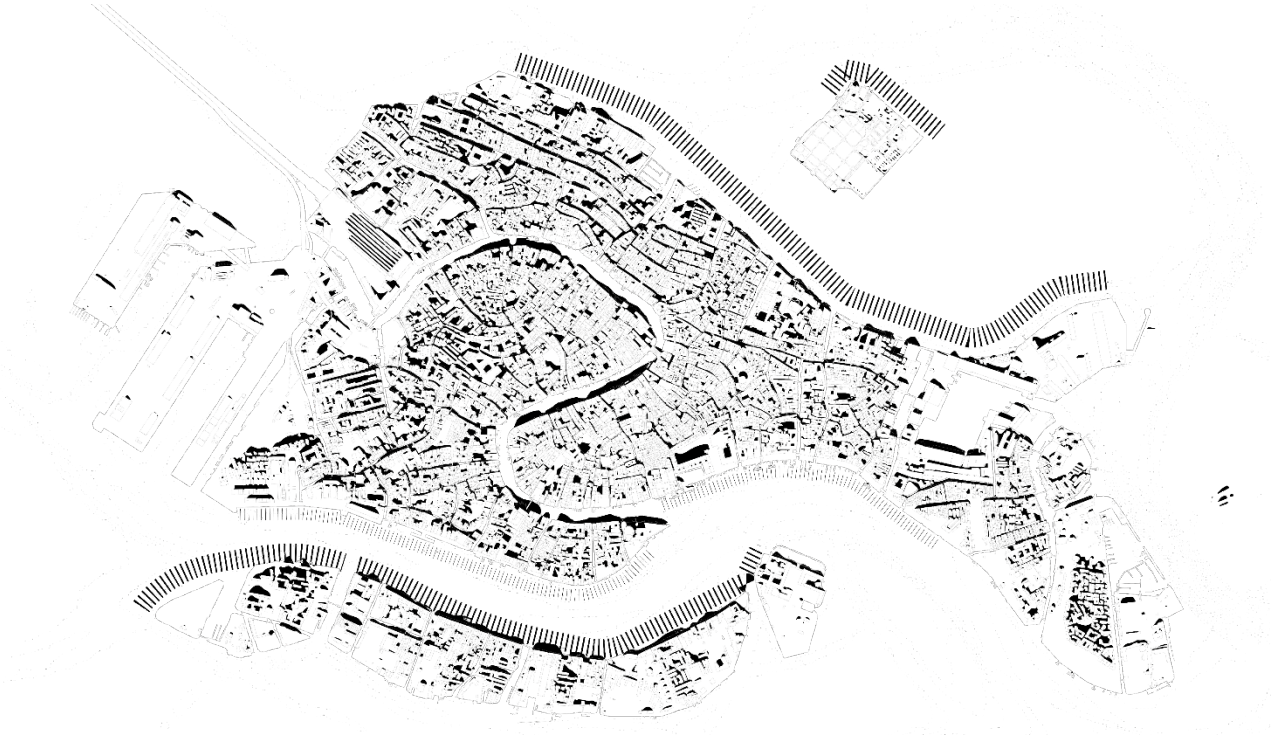
Suddivisione del costruito in aree macro urbane di esposizione

Individuazione delle aree a soleggiamento minimo 0-4 h e delle macroaree soggette a venti di Bora e Scirocco.

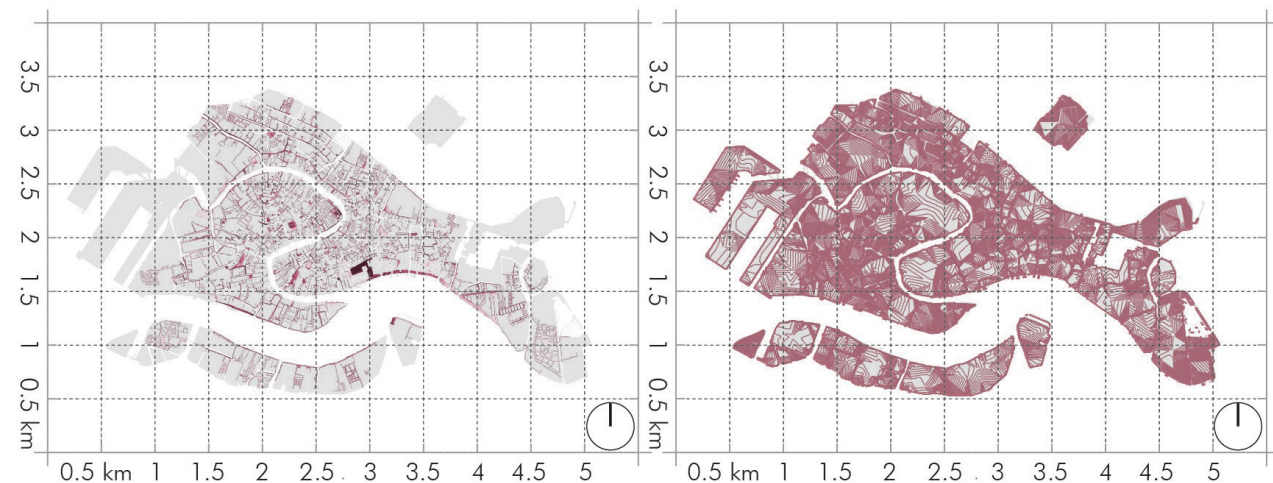
Valutazione degli scenari di vulnerabilità all'innalzamento medio marino

Schema di lavoro dell'elaborazione del modello altimetrico utilizzato per la valutazione della vulnerabilità.

Nello specifico in alto a sinistra il rilievo condotto da Insula Spa elaborato tramite l'estrazione dei punti quotati e la definizione di un nuovo modello mesh.

In alto a destra DTM del comune di Venezia. In basso il nuovo modello di elevazione.

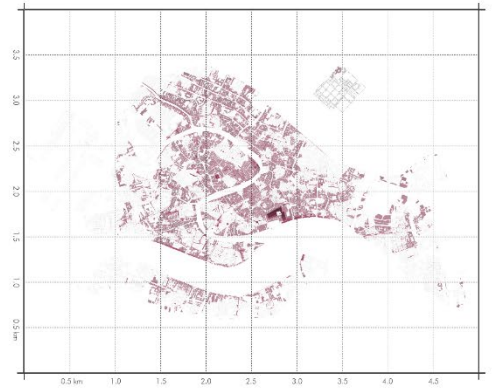
quota: 110 cm |
senza attivazione del sistema di mitigazione Mose

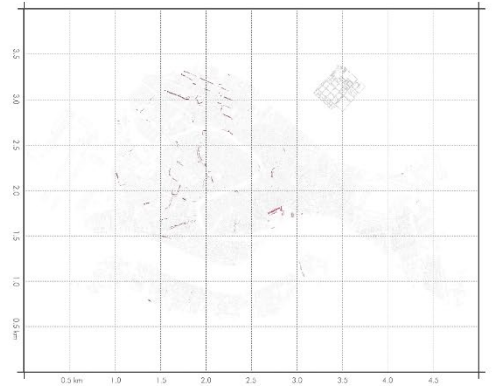
quota: 130 cm |
con attivazione del sistema di mitigazione Mose

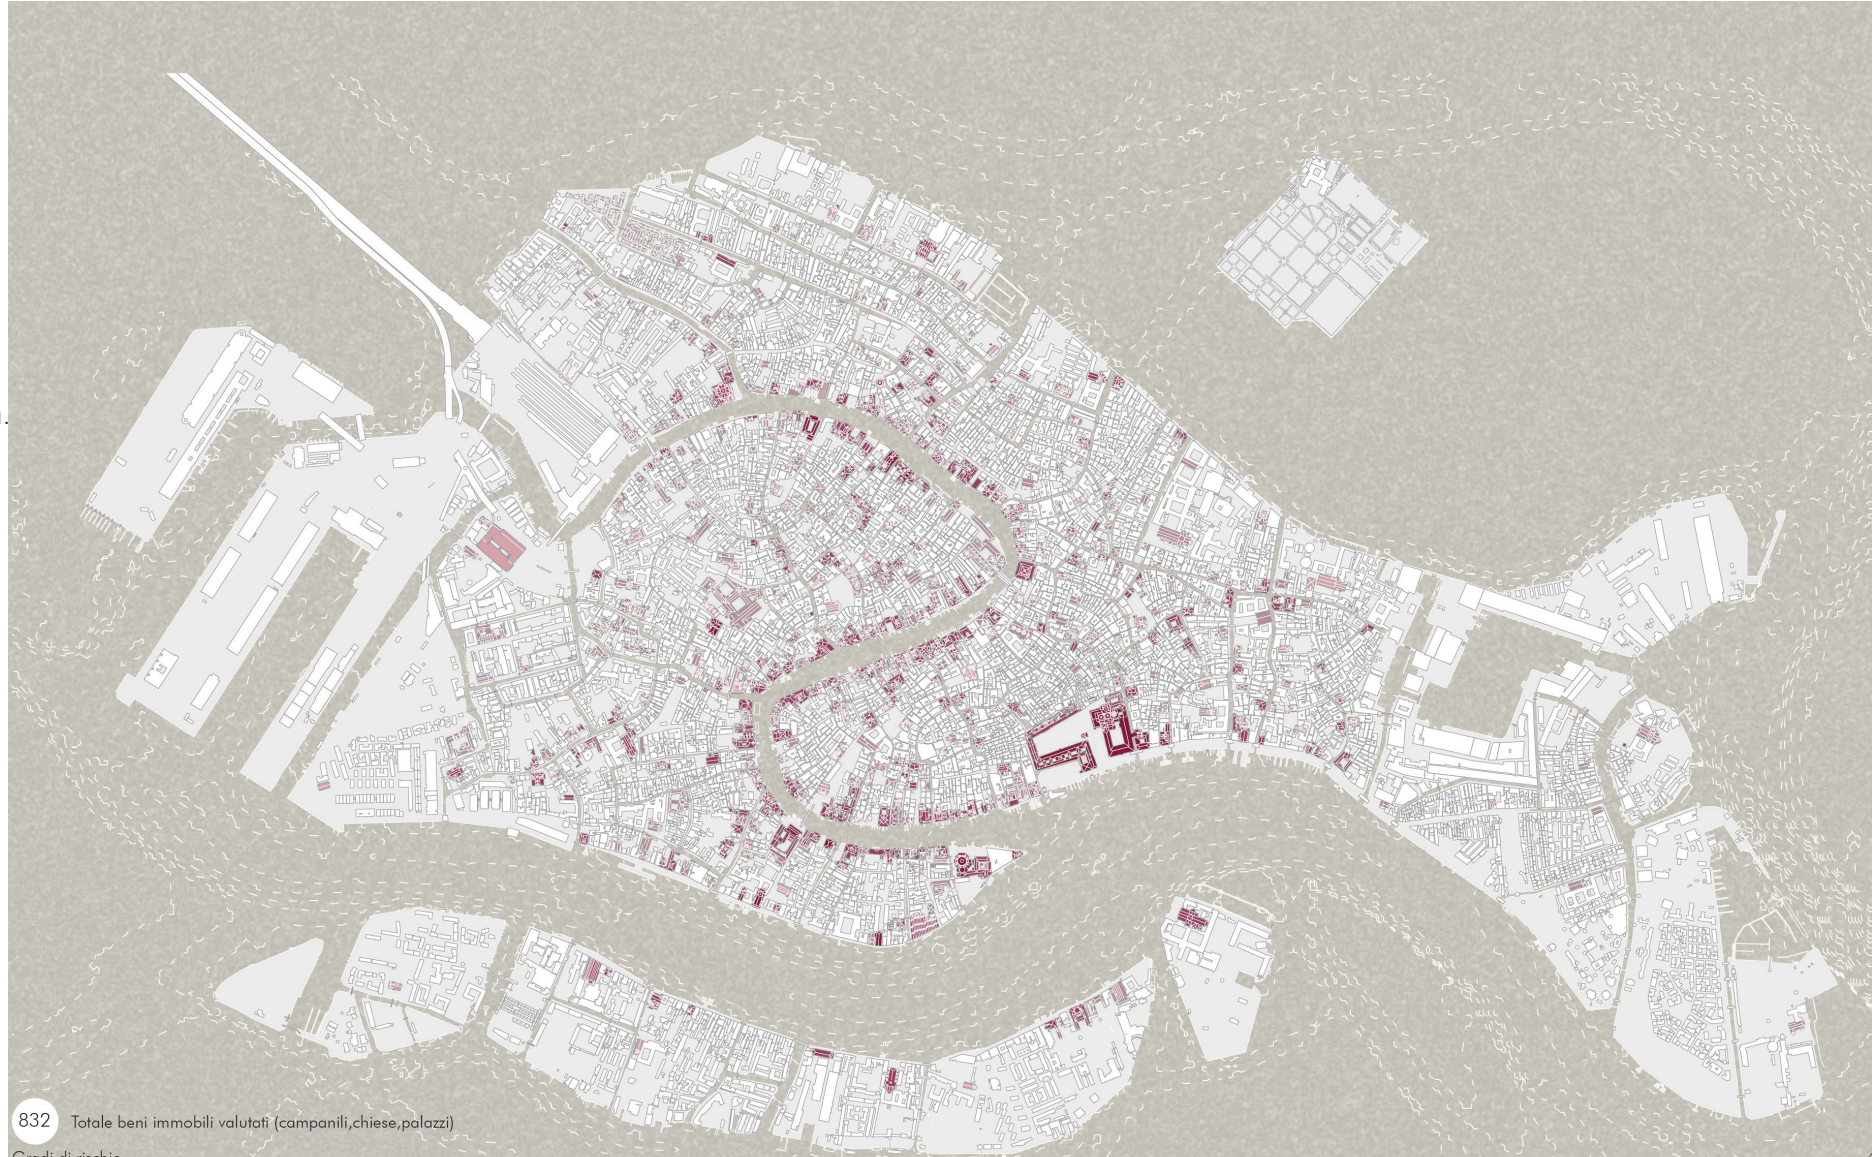
Valutazione del rischio sul patrimonio costruito

Molto elevato > 24,1
Unità subordinata a indagini diagnostiche e monitoraggi urgenti. Pericolo per la conservazione del manufatto e del suo contenuto.
-

Elevato da 21,2 > 24
Unità subordinata ad indagini diagnostiche mirate finalizzate alla valutazione dello stato di conservazione e del livello di urgenza.
-

Medio da 18,2 > 21,1
Unità subordinata ad indagini diagnostiche preventive e al monitoraggio frequente dello stato di conservazione.
-

Discreto da 15,2 > 18,1
Unità subordinata ad azioni di monitoraggio frequente, finalizzate a definire eventuali interventi di manutenzione.
-

Basso < 15,2
Unità subordinata ad azioni di monitoraggio cadenzato nel tempo finalizzate a definire eventuali interventi manutentivi.

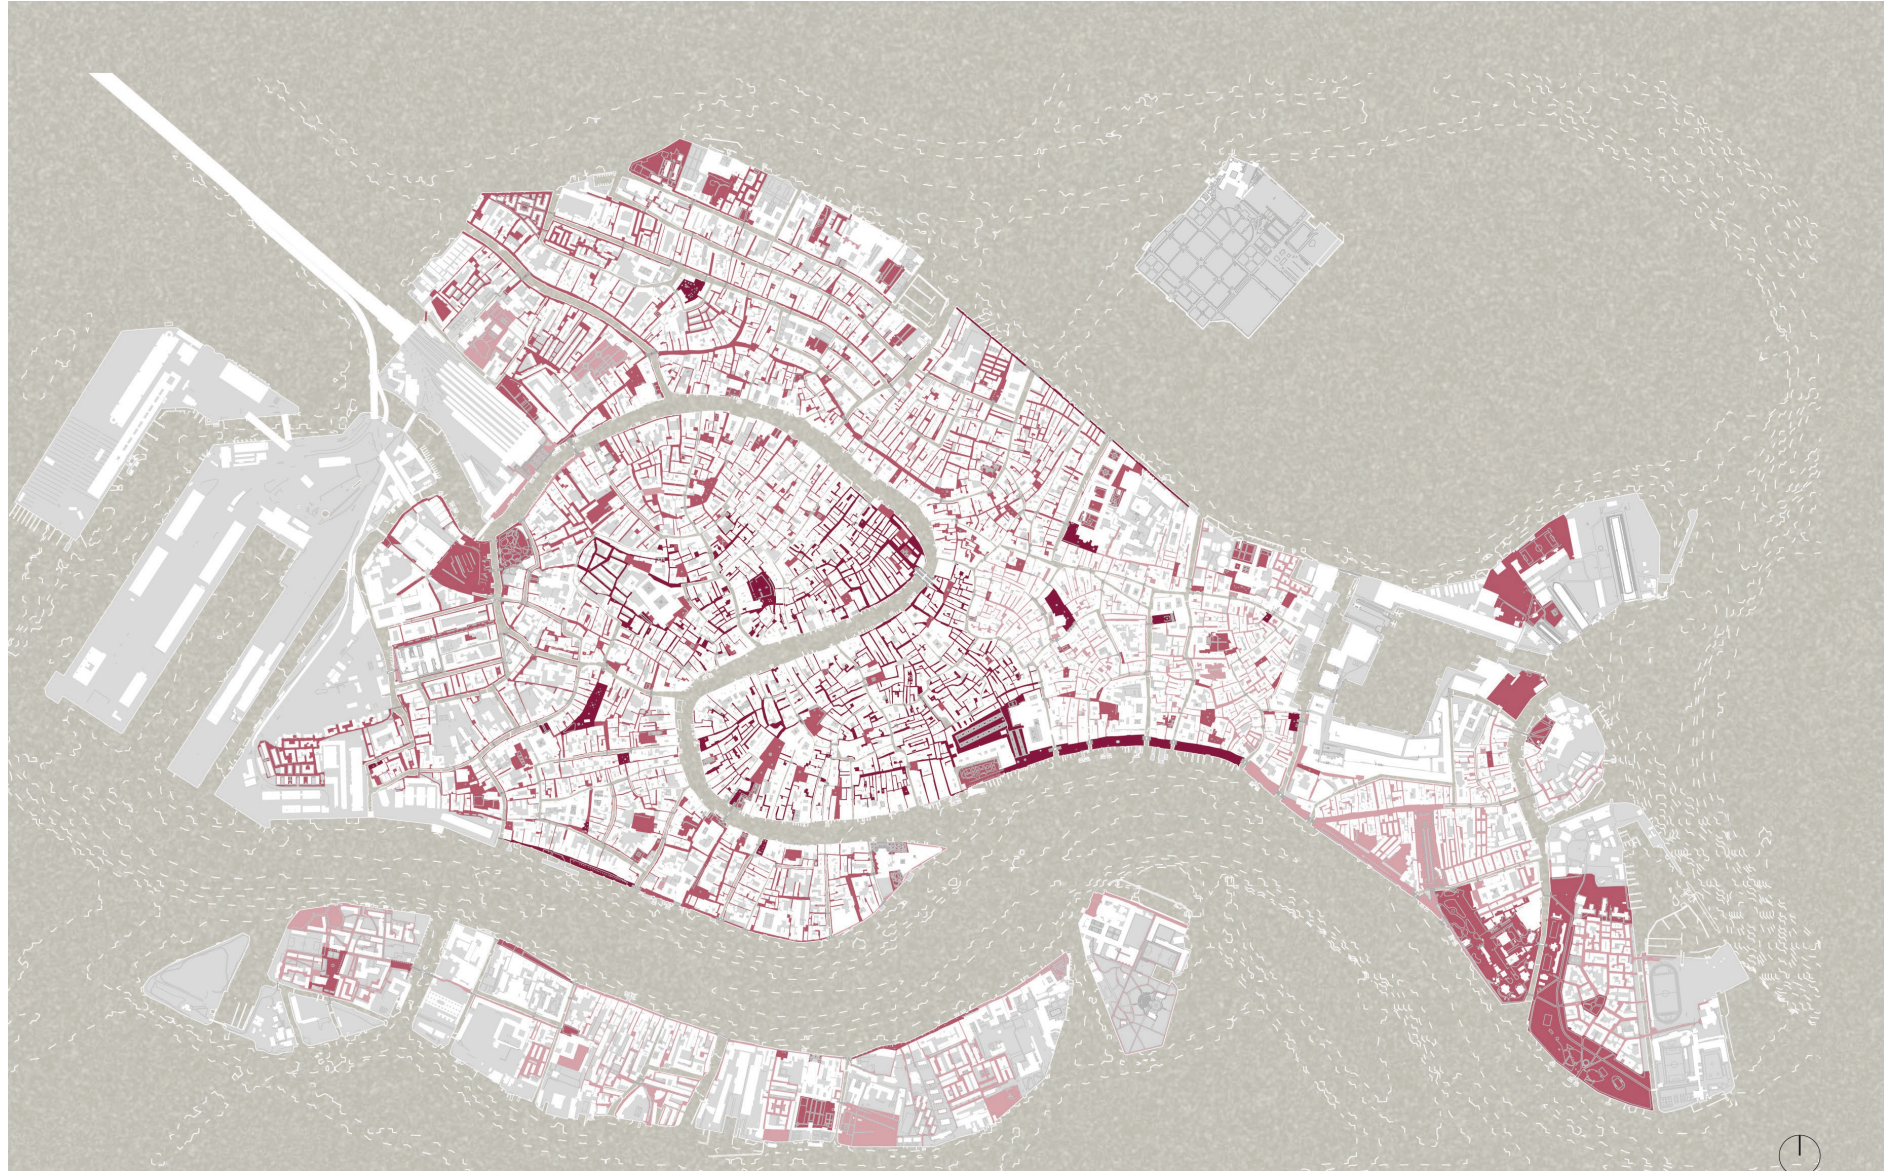
Valutazione del rischio sul patrimonio costruito

Valore di rischio totale

$$\sum_{i=1}^7 C_i \cdot m_i$$

Elevato >14,1
Unità subordinata a monitoraggi urgenti e cadenzati con frequenza.
-

Medio da 8,2 a 14
Unità subordinata a monitoraggi cadenzati con frequenza.
-

Basso <8,1
Unità subordinata a monitoraggi occasionali cadenzati nel tempo.

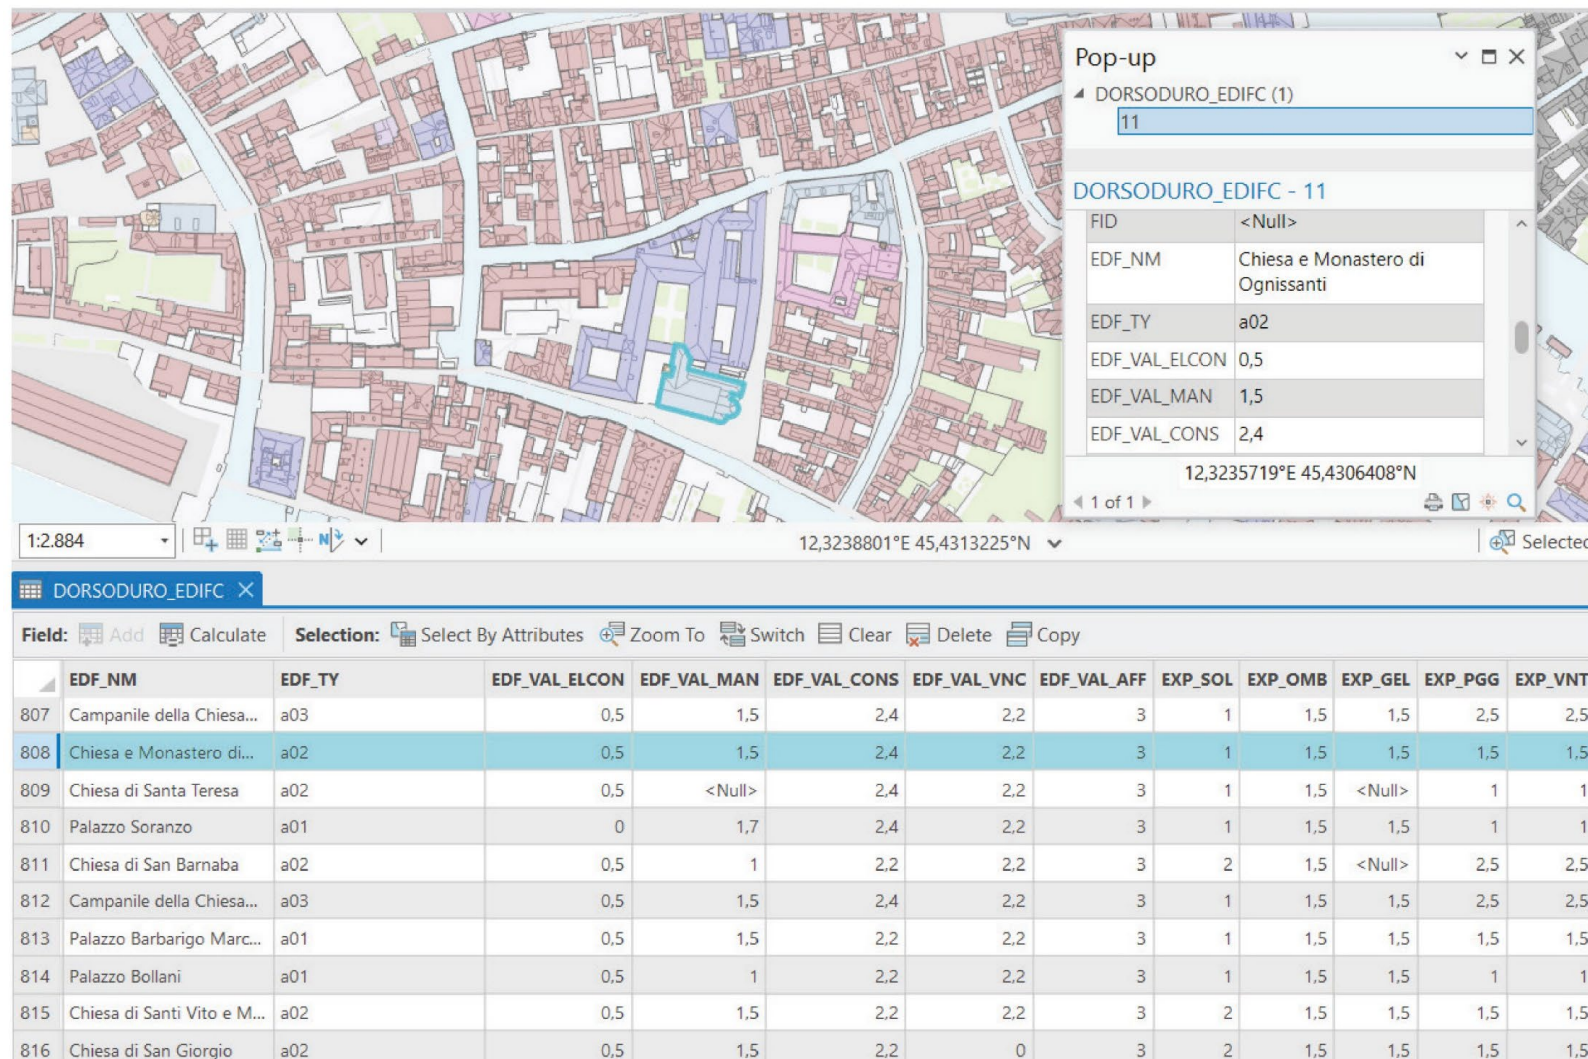
DATABASE GEOREFERENZIATO

Racchiude i dati georeferenziati e puntuali per la singola unità edilizia, al fine di promuovere interventi puntuali adatti alle specificità della condizione di vulnerabilità a cui il bene è soggetto.

→ toponomi

→ macrocategorie del costruito individuate in analisi

→ valori di vulnerabilità delle singole fabbriche

→ suddivisione in base alla esposizione e localizzazione

→ valori di rischio puntuali

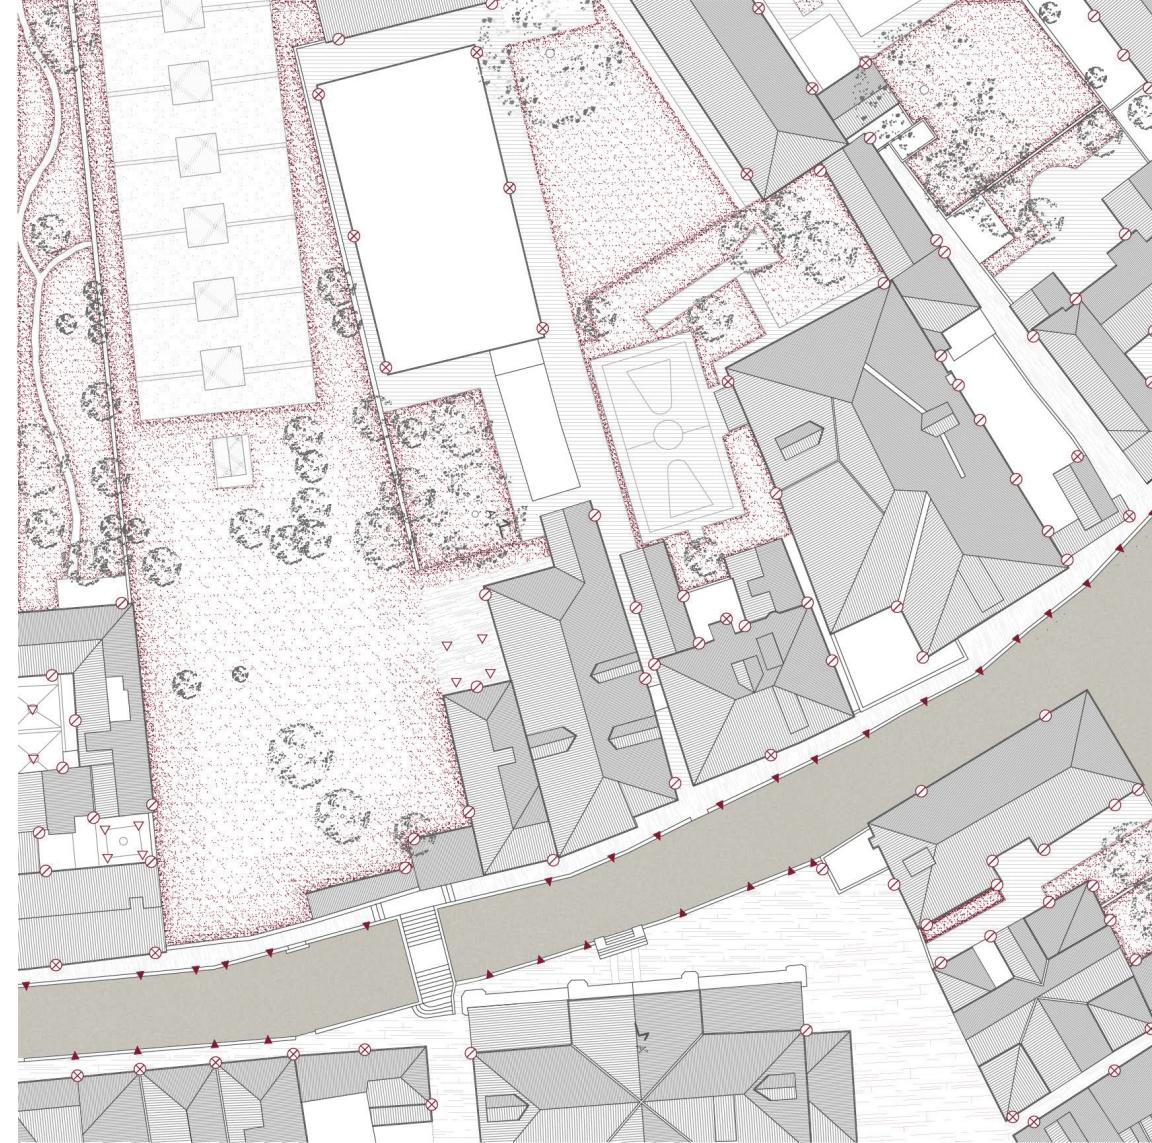
Analisi del primo contesto _ permeabilità

- Analisi del contesto limitrofo al caso studio
- Identificazioni degli elementi di scolo e la tipologia di suolo presente

| ▲ | Scolo sul rio | ▨ | Pavimentazione in masegni con giunto in malta cementizia |
| △ | Chiusino o tombino | ▨ | Pavimentazione in masegni con giunti in sabbia |
| ○ | Pluviale con scolo a terra | ▨ | Area permeabile_orti |
| ⊗ | Pluviale collegato a rete di scolo | ▨ | Pavimentazione permeabile_ghiaia |
| ▨ | Pavimentazione impermeabile | ▨ | Area permeabile_prato |

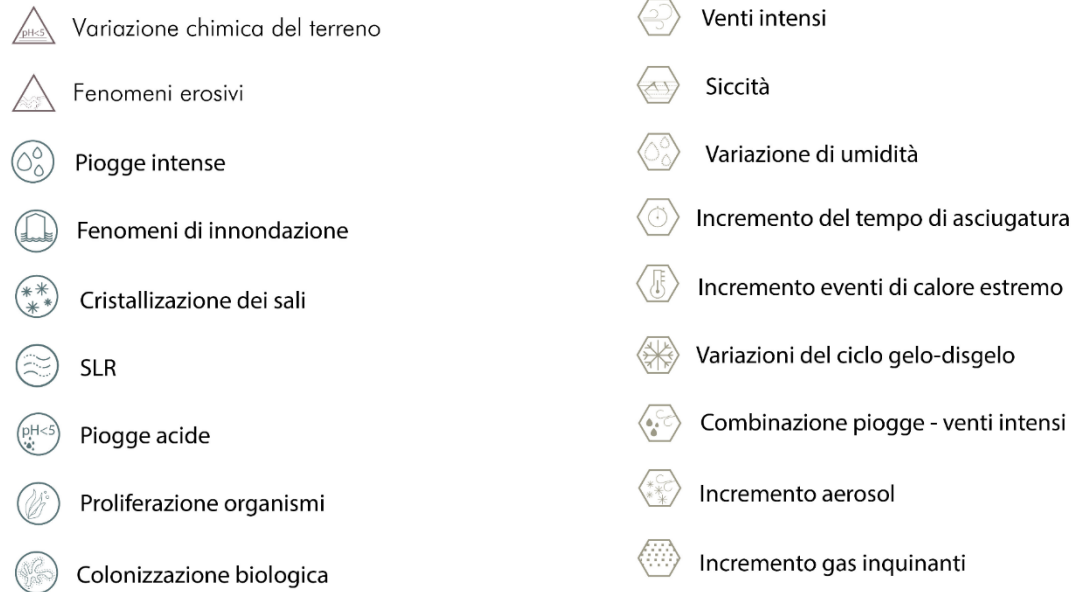
Analisi dei caratteri costruttivi e minacce climatiche

- Sono stati identificati i nodi costruttivi e i materiali costitutivi della fabbrica, successivamente correlati alle minacce climatiche loro più soggette.

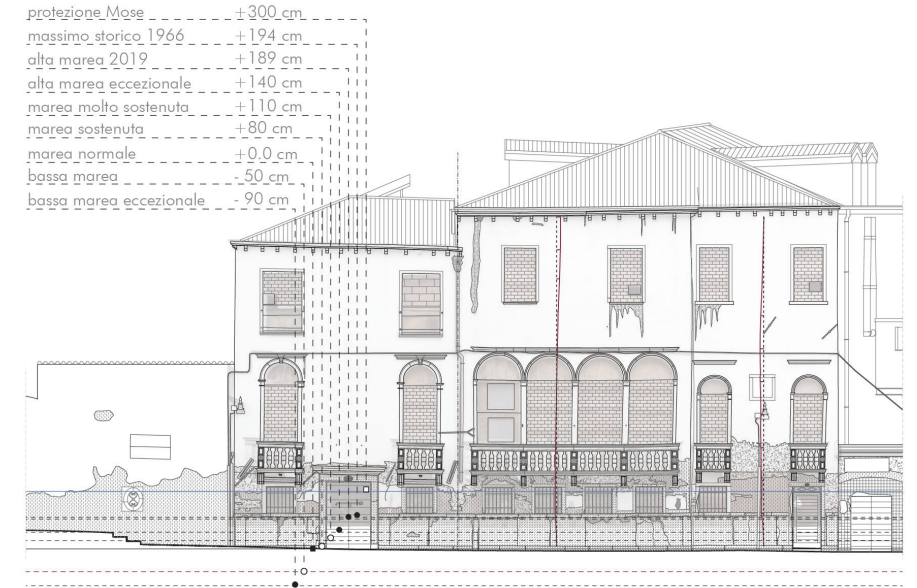
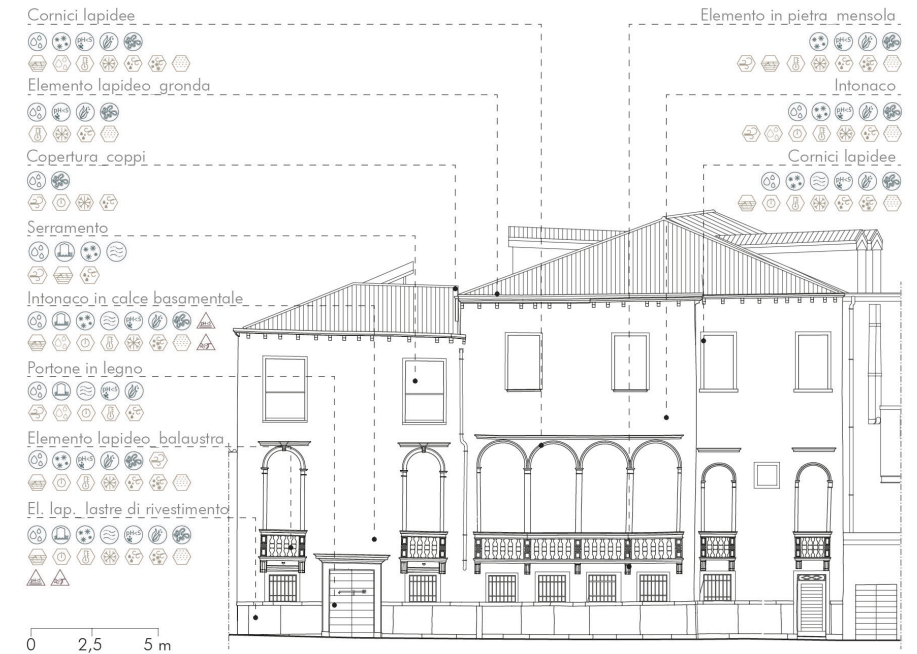
Analisi dei caratteri costruttivi e minacce climatiche

- Sono stati identificati i nodi costruttivi e i materiali costitutivi della fabbrica, successivamente correlati alle minacce climatiche loro più soggette.

| | Variazione chimica del terreno | | Venti intensi |
| | SLR | | Variazioni del ciclo gelo-disgelo |

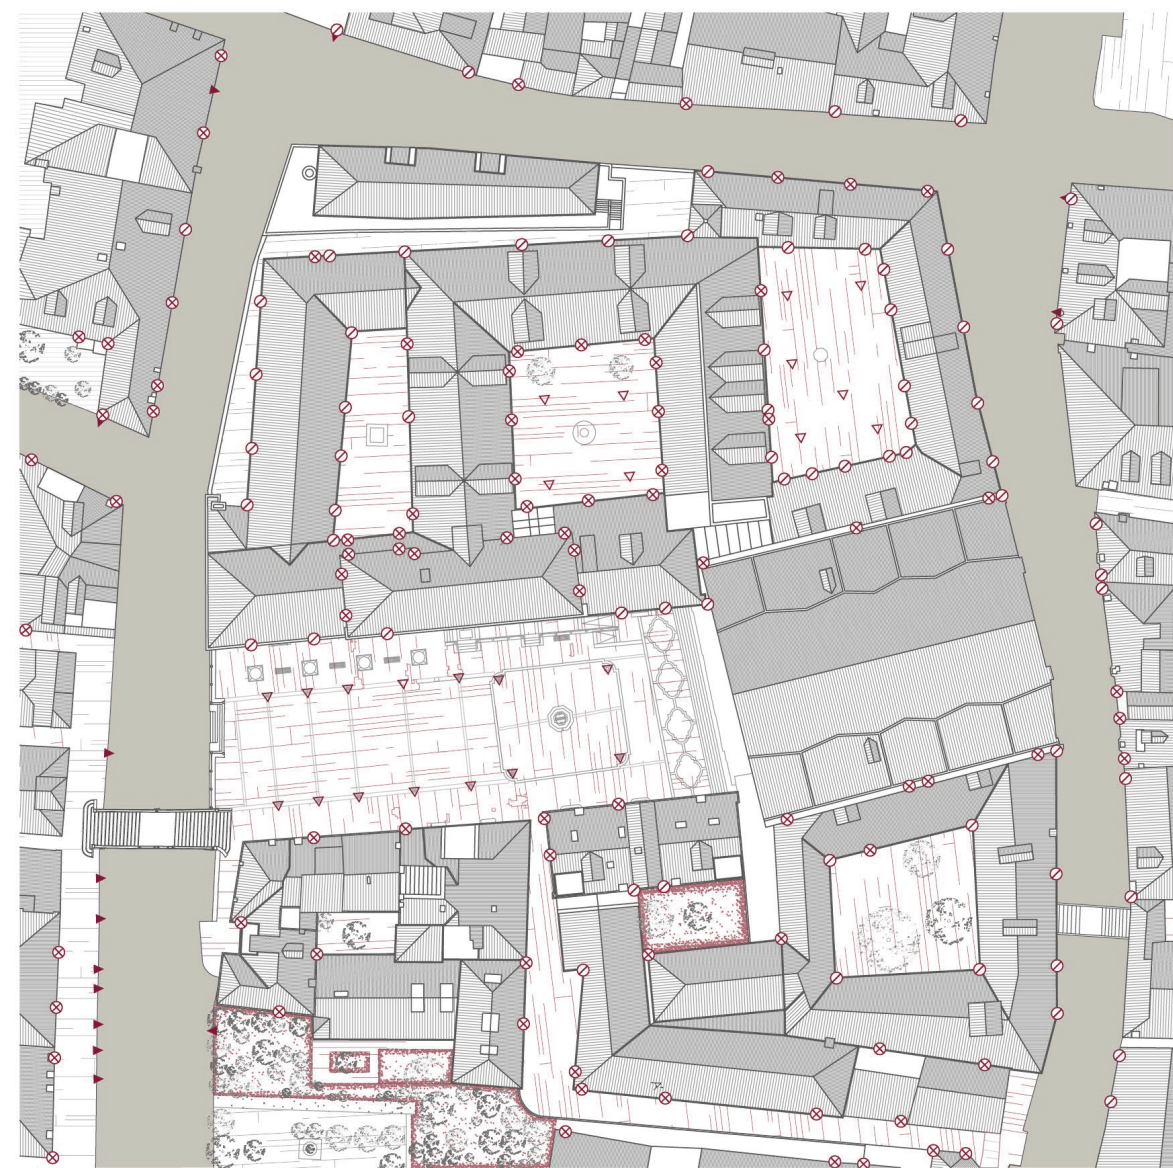
Analisi del primo contesto _ permeabilità

- Analisi del contesto limitrofo al caso studio
- Identificazioni degli elementi di scolo e la tipologia di suolo presente

▲ Scolo sul rio

△ Chiusino o tombino

○ Pluviale con scolo a terra

⊗ Pluviale collegato a rete di scolo

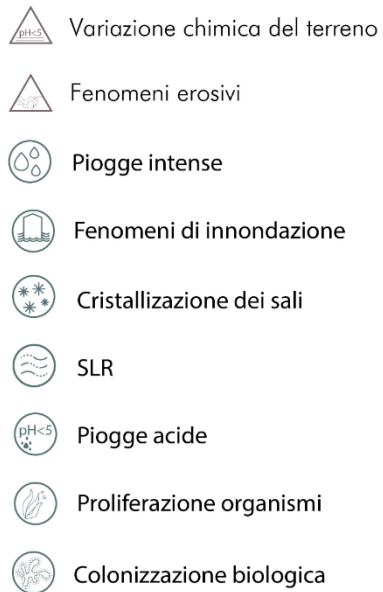
Analisi dei caratteri costruttivi e minacce climatiche

- Sono stati identificati i nodi costruttivi e i materiali costitutivi della fabbrica, successivamente correlati alle minacce climatiche loro più soggette.

- Individuazione dei nodi costruttivi critici
- Individuazione dei materiali costitutivi
- Analisi dei fenomeni di alterazione e degrado
- Associazione delle minacce ai rispettivi impatti climatici e le forme di degrado scatenanti

MINACCE	IMPATTI (UNESCO)	DEGRADO (UNI NORMAL)	NODO 01 _ Attacco a terra _ Fondazione su palificata e pavimentazione	ANALISI DEI MATERIALI, FORME DI DEGRADO E INTERVENTI																														
	<ul style="list-style-type: none"> Cristallizzazione e dissoluzione dei sali creati dai processi del bagno-asciugo del materiale Erosione dei materiali inorganici a causa dei fenomeni di inondazione Instabilità del suolo e subsidenza del suolo Corrosione dei metalli Deterioramento dei materiali a causa dello stress termico Danno dovuto a condizioni di gelo Danni all'interno di mattoni e pietra bagnata a causa del fenomeno del gelo e disgelo e del tempo di asciugatura prolungato Deterioramento biochimico Danno strutturale e collasso Deterioramento delle superfici a causa erosione Recessione della pietra per soluzione carbonati Annerimento dei materiali Biocolonizzazione 	<ul style="list-style-type: none"> Alterazione cromatica Disgregazione Scagliatura Distacco Erosione Criptoflorescenza Efflorescenza Polverizzazione Mancaenza Degrado chimico Pellicola Incrostazione 		<table border="1"> <thead> <tr> <th>Trachite euganea</th> <th>Interventi Manutentivi</th> <th>Interventi di Restauro</th> <th>Muratura</th> <th>Interventi Manutentivi</th> <th>Interventi di Restauro</th> </tr> </thead> <tbody> <tr> <td></td> <td>ACR PLT01 DGR PLT03 ERO DSZ01 POL MNTO2 MAN REL</td> <td>PLT04 DSZ02 SMG03 SMG04 INT04 INT05</td> <td></td> <td>ACR PLT01 INC PLT04 PV DSZ01 PRCS001 CSD01 CPI</td> <td>PLT07 DSZ02 PRCS002 CSD02 SAC01 PTZ03</td> </tr> <tr> <td>Trachite euganea</td> <td>ACR PLT01 DGR PLT03 ERO DSZ01 POL MNTO2 MAN REL</td> <td>PLT04 DSZ02 SMG03 SMG04 INT04 INT05</td> <td>Pietra d'Istria</td> <td>DIS PLT01 ERO DSZ01 MAN CDSD02 INC PTZ02 PV</td> <td>PLT09 DSZ02 CSD01 SAC01 INT01 PTZ05</td> </tr> <tr> <td>Pietra d'Istria</td> <td>FES PLT01 INC DSZ01 PV CSD01 INT01 PTZ02</td> <td>PLT02 DSZ02 CSD02 PTZ05</td> <td>Muratura</td> <td>ACR PLT01 INC PLT04 PV DSZ01 PRCS001 CSD01 PA</td> <td>PLT07 DSZ02 PRCS002 CSD02 SAC01 INT02</td> </tr> <tr> <td>Matello</td> <td>ACR PLT08 DC DSZ01 REL PTZ09 INC</td> <td>DSZ01 SMG05</td> <td>Elementi lignati</td> <td>DIS PLT03 SCA DSZ01 PRCS001 CSD02 CSD01 MNT01</td> <td>PLT03 DSZ02 PRCS002 CSD01 SMG05</td> </tr> </tbody> </table>	Trachite euganea	Interventi Manutentivi	Interventi di Restauro	Muratura	Interventi Manutentivi	Interventi di Restauro		ACR PLT01 DGR PLT03 ERO DSZ01 POL MNTO2 MAN REL	PLT04 DSZ02 SMG03 SMG04 INT04 INT05		ACR PLT01 INC PLT04 PV DSZ01 PRCS001 CSD01 CPI	PLT07 DSZ02 PRCS002 CSD02 SAC01 PTZ03	Trachite euganea	ACR PLT01 DGR PLT03 ERO DSZ01 POL MNTO2 MAN REL	PLT04 DSZ02 SMG03 SMG04 INT04 INT05	Pietra d'Istria	DIS PLT01 ERO DSZ01 MAN CDSD02 INC PTZ02 PV	PLT09 DSZ02 CSD01 SAC01 INT01 PTZ05	Pietra d'Istria	FES PLT01 INC DSZ01 PV CSD01 INT01 PTZ02	PLT02 DSZ02 CSD02 PTZ05	Muratura	ACR PLT01 INC PLT04 PV DSZ01 PRCS001 CSD01 PA	PLT07 DSZ02 PRCS002 CSD02 SAC01 INT02	Matello	ACR PLT08 DC DSZ01 REL PTZ09 INC	DSZ01 SMG05	Elementi lignati	DIS PLT03 SCA DSZ01 PRCS001 CSD02 CSD01 MNT01	PLT03 DSZ02 PRCS002 CSD01 SMG05
